Fair Wear & Tear

Normas para Veículos de Passageiros

Reconhecidas pelas empresas líderes de aluguer operacional na Europa

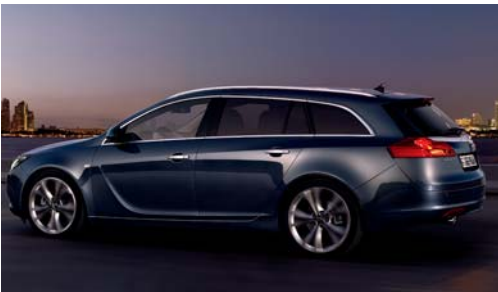
EXTERIOR

Nas páginas seguintes, encontrará exemplos de danos aceitáveis e não aceitáveis. Desta forma, poderá evitar custos não enquadrados no uso normal do veículo, sabendo com a devida antecedência qual o resultado da inspecção. Esta informação deve ser partilhada com os condutores para que o processo seja do conhecimento de todos.

Para facilitar o processo de distinção, atribuímos um código de cores para a parte interior e exterior do veículo: laranja para o exterior e cinzento para o interior.
